**Utgraving av isolasjonsmateriale forårsaket av storkmaur
(*Camponotus ligniperda*, årevinger; maur)**

Avdeling for skadedyrbekjempelse

Anders Aak^{1*}, Tone Birkemoe², Heidi Lindstedt Heggen¹ & Kristin Skarsfjord Edgar¹

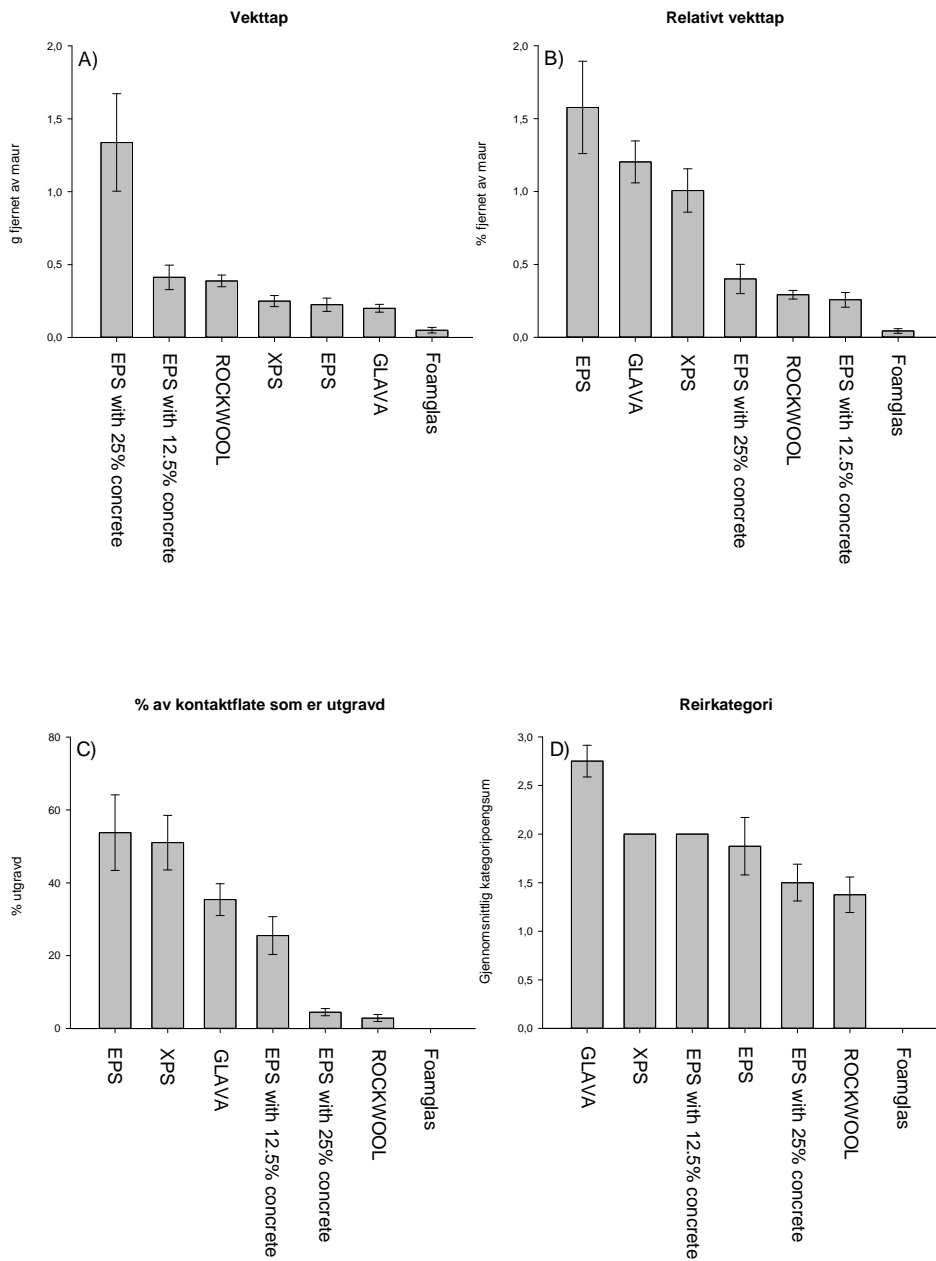
Figur A-3: Kan sammenlignes med **figur 3** i rapporten.
